PROCES-VERBAL DE DESCRIPTION

Que dans le cadre d'une procédure de saisie immobilière sur un bien appartenant au débiteur susnommé et situé 2, rue Serpente, résidence LES ANEMONES à EPINAY-SOUS-SENART (91), elle entend faire procéder à un procès-verbal de description conformément aux dispositions légales ;

- Un appartement (lot n°223) situé dans le bâtiment F au premier étage gauche,
- Une cave (lot n° 229) située dans le bâtiment F,
- Un emplacement de garage pour véhicule automobile (lot n° 582) portant le n° 12 consistant en un local en maçonnerie, clos par une porte en bois,
- Un emplacement de garage pour véhicule automobile (lot n° 580) portant le n° 10, idem au précédent.

Dossier Technique Immobilier

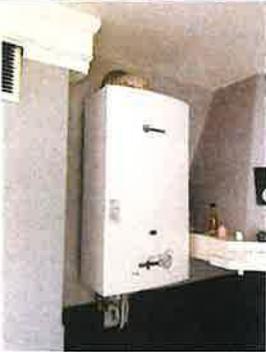
<p>Photo n° PhGaz001 Localisation : 1er étage - Cuisine Chaudière e.l.m. leblanc (Type : Etanche)</p>

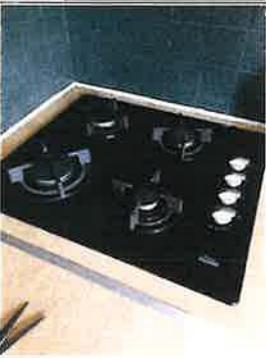
<p>Photo n° PhGaz002 Localisation : 1er étage - Cuisine Table de cuisson (Type : Non raccordé)</p>

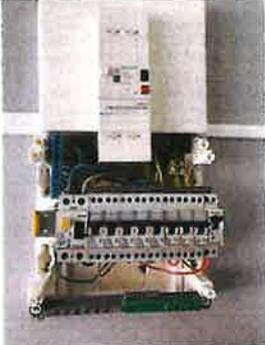
<p>Photo n° PhEle001 B11 a1 L'ensemble de l'installation électrique est protégé par au moins un dispositif différentiel à haute sensibilité inf. ou égal à 30 mA.</p>

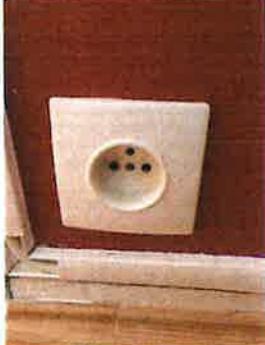
<p>Photo PhEle002 Libellé du point de contrôle : B3.3.6 a1 Au moins un socle de prise de courant ne comporte pas de broche de terre. Remarques : Présence de circuits électriques non équipés de conducteurs de protection ; Faire intervenir un électricien qualifié afin d'installer des conducteurs de protection sur les circuits qui n'en sont pas équipés.</p>

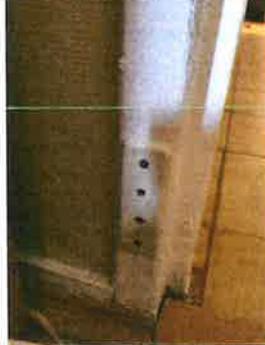
<p>Photo PhEle003 Libellé de l'information complémentaire : B11 b2 Au moins un socle de prise de courant n'est pas de type à obturateur Remarques : Présence de socles de prises non équipés d'obturateur ; Faire intervenir un électricien qualifié afin de remplacer les socles de prises non équipés d'obturateur par des socles de prises à obturateur</p>

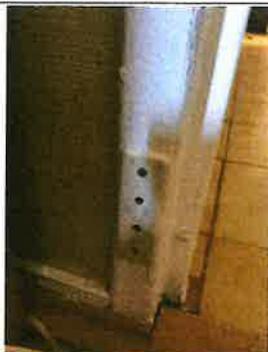
<p>Photo PhEle004 Libellé de l'anomalie : B8.3 a L'installation comporte au moins un matériel électrique vétuste. Remarques : Présence de matériel électrique vétuste (douilles, interrupteurs, socles de prise...); Faire intervenir un électricien qualifié afin de remplacer les matériels électriques vétustes</p>

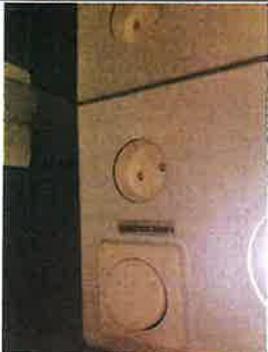
<p>Photo PhEle005 Libellé de l'anomalie : B6.3.1 a Local contenant une baignoire ou une douche : l'installation électrique ne répond pas aux prescriptions particulières appliquées à ce local (adéquation entre l'emplacement où est installé le matériel électrique et les caractéristiques de ce dernier - respect des règles de protection contre les chocs électriques liées aux zones). Remarques : Présence de matériel électrique inadapté placé en zone 2 d'un local contenant une douche ou une baignoire ; Faire intervenir un électricien qualifié afin de supprimer le matériel électrique inadapté ou le remplacer par du matériel adapté</p>

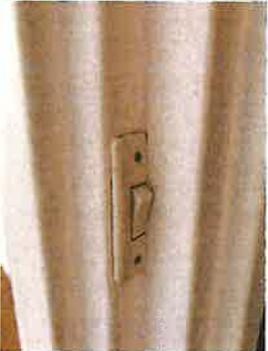
<p>Photo PhEle006 Libellé du point de contrôle : B3.3.8 a Au moins une huisserie métallique ou une goulotte comportant des conducteurs ou de l'appareillage fixé ou encastré n'est pas reliée à la terre. Remarques : Présence d'huissières métalliques, sur laquelle sont fixés des appareillages, non reliées à la terre ; Faire intervenir un électricien qualifié afin de supprimer les appareillages fixés sur des huisseries métalliques</p>

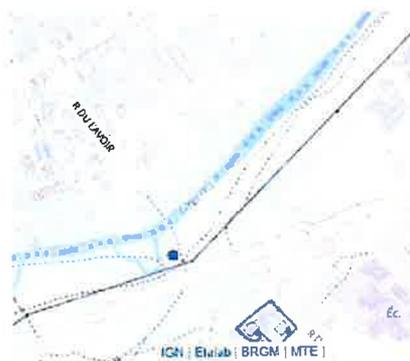
Dans un rayon de 500 m autour de votre parcelle, sont identifiés :

- 1 site(s) potentiellement pollué(s), référencé(s) dans l'inventaire des sites ayant accueilli par le passé une activité qui a pu générer une pollution des sols (CASIAS).

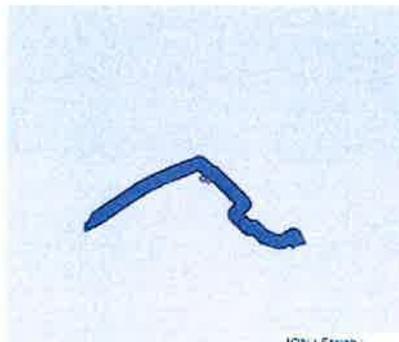
Une canalisation de matières dangereuses (gaz naturel, produits pétroliers ou chimiques) est située dans un rayon de 500 m autour de votre parcelle. La carte représente les implantations présentes autour de votre localisation. Il convient de rechercher une information plus précise en se rendant en mairie.
