PROCES-VERBAL DE DESCRIPTION

Que dans le cadre d'une procédure de saisie immobilière sur un bien
appartenant au débiteur susnommé et situé 6, rue Serpente à Epinay-
sous-Sénart, elle entend faire procéder à un procès-verbal de
description conformément aux dispositions légales ;

- un lot n° 240, un appartement bâtiment G type B, rez-de-chaussée gauche ;
- un lot n° 264, une cave au sous-sol, bâtiment G ; inaccessible en raison d'un accès sécurisé aux parties communes ;
- un lot n° 406, un séchoir au sous-sol ; inaccessible en raison d'un accès sécurisé aux parties communes.

Dossier Technique Immobilier

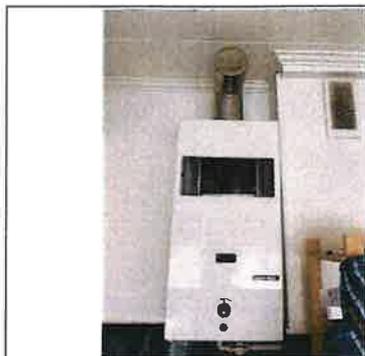
Photo n° PhGaz001
Localisation : 1er étage - Cuisine
Chaudière SAUNIER DUVAL (Type : Etanche)

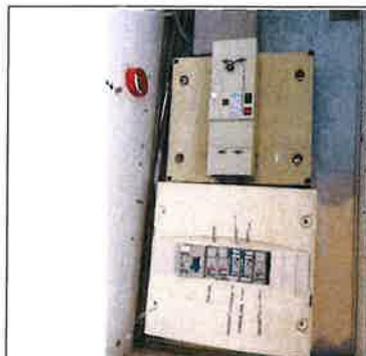
Photo n° PhEle001
B11 a1 L'ensemble de l'installation électrique est protégée par au moins un dispositif différentiel à haute sensibilité inf. ou égal à 30 mA.

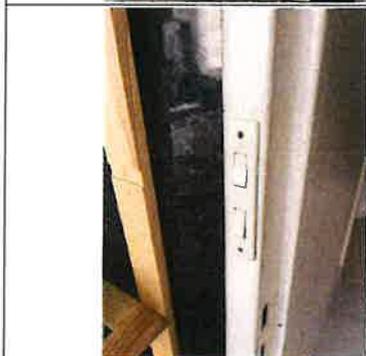
Photo PhEle002
Libellé de l'anomalie : B8.3 a L'installation comporte au moins un matériel électrique vétuste.
Remarques : Présence de matériel électrique vétuste (doublés, interrupteurs, socles de prise...); Faire intervenir un électricien qualifié afin de remplacer les matériels électriques vétustes

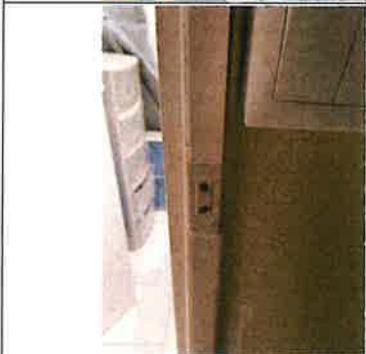
Photo PhEle003
Libellé du point de contrôle : B3.3.6 a1 Au moins un socle de prise de courant ne comporte pas de broche de terre.
Remarques : Présence de circuits électriques non équipés de conducteurs de protection ; Faire intervenir un électricien qualifié afin d'installer des conducteurs de protection sur les circuits qui n'en sont pas équipés

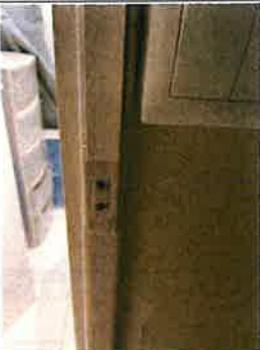
<p>Photo PhEle004 Libellé de l'information complémentaire : B11 b2 Au moins un socle de prise de courant n'est pas de type à obturateur Remarques : Présence de socles de prises non équipés d'obturateur ; Faire intervenir un électricien qualifié afin de remplacer les socles de prises non équipés d'obturateur par des socles de prises à obturateur</p>

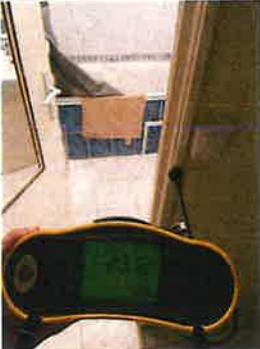
<p>Photo PhEle005 Libellé de l'anomalie : B3.3.8 b Au moins une huisserie métallique ou une goulotte métallique du local (des locaux) contenant une baignoire ou une douche comporte des conducteurs et/ou de l'appareillage (interrupteur, socle de prise de courant) fixé ou encastré. Remarques : Présence de conducteurs cheminant dans les huisseries métalliques dans un local contenant une douche ou une baignoire ; Faire intervenir un électricien qualifié afin de supprimer les conducteurs circulant à l'intérieur des huisseries métalliques</p>
